## ANCLAJE DE CREMALLERA A-125

## INSTRUCCIONES PARA EL USO DEL ANCLAJE DE CREMALLERA A-125

## INFORME N° 9910146

### RELATIVO A ANCLAJES PARA SILLAS DE RUEDAS EN VEHÍCULOS A MOTOR

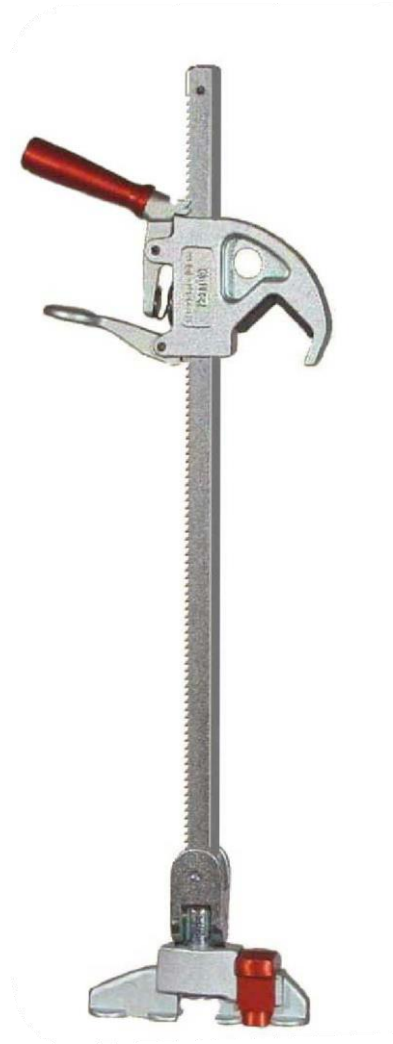
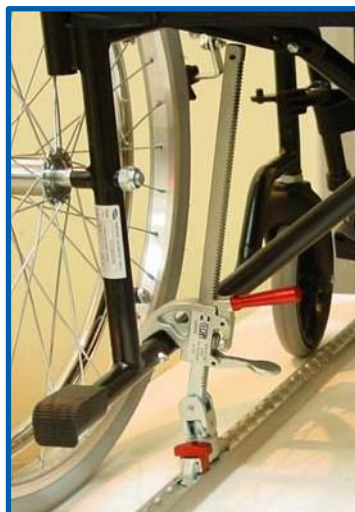
- Sistema tradicional para la sujeción de sillas de ruedas.
- Consiste en una horquilla provista de un trinquete y de un gatillo de fijación, cuyo conjunto se desplaza a lo largo de una cremallera solidaria con una base articulada.
- La base va provista de un cierre de clip que permite una rápida y segura fijación a las guías instaladas en el piso del vehículo.
- Accionando el trinquete, la horquilla se desplaza libremente a lo largo de la barra dentada hasta apoyarse en el tubular horizontal del marco de la silla de ruedas. En esta posición se acciona el gatillo inferior hasta conseguir que todo el conjunto quede afianzado.
- Diseñado principalmente para sillas de ruedas manuales.
- Para una óptima seguridad el anclaje deberá trabajar lo más vertical posible.
- Se emplea una pareja por silla.
